## PLAN DIRECTOR DEL CASTELL DE VILAMARXANT

PETICIONARIO: Ajuntament de Vilamarxant

FECHA: Noviembre 2023

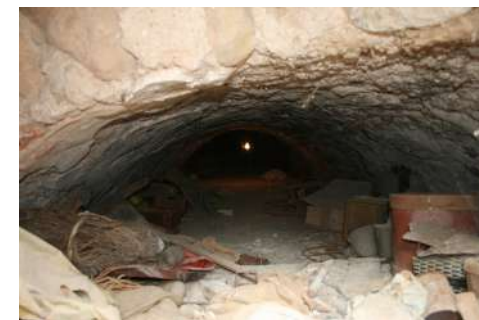
**PATOLOGÍAS  
EXISTENTES**

Elementos impropios.  
Perforaciones.  
Desprendimientos del revestimiento.  
Grietas y juntas descarnadas.  
Eflorescencias salinas.

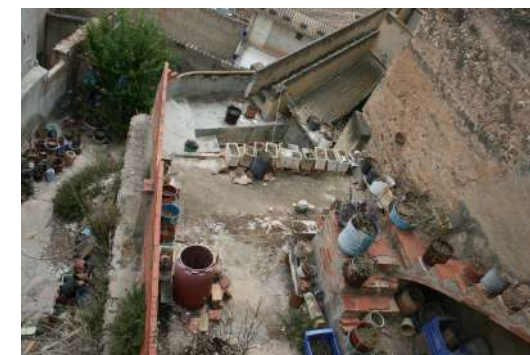
#### F.02 ADARVE

#### PATOLOGÍAS EXISTENTES

Elementos impropios.  
Perforaciones.  
Grietas y juntas descarnadas.  
Eflorescencias salinas.  
Vegetación.

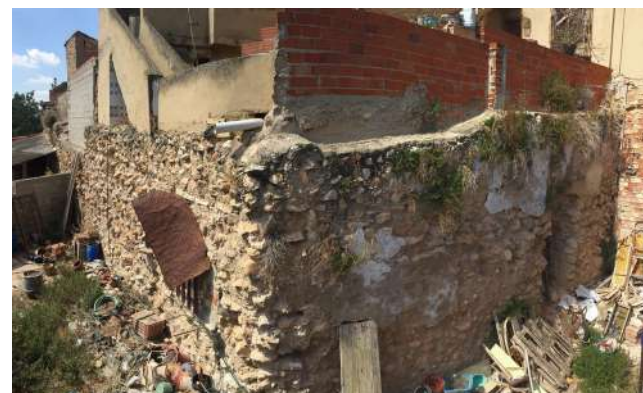
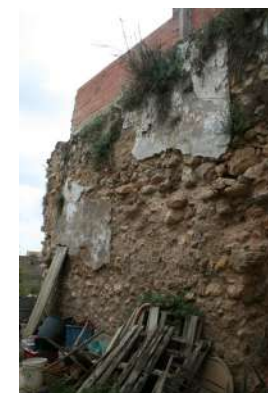
#### F.03 ANTEMURAL

#### PATOLOGÍAS EXISTENTES

Elementos impropios.  
Perforaciones.  
Desprendimientos del revestimiento.  
Pérdida de la coronación.  
Pérdida de grandes volúmenes de tapial.  
Perforaciones en el tapial.  
Pérdida de la costra.  
Grietas y juntas descarnadas.  
Eflorescencias salinas.  
Vegetación.

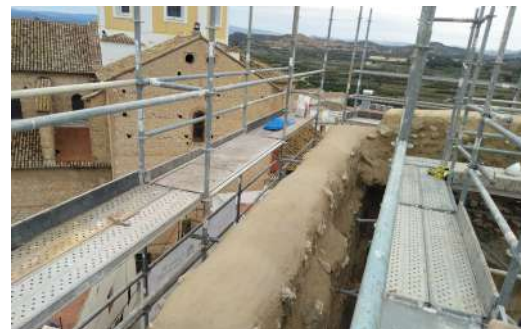
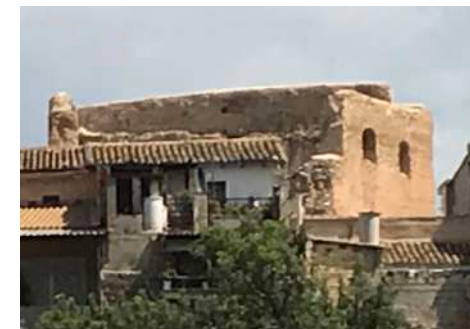
#### F.04 TORRE

#### PATOLOGÍAS EXISTENTES

Elementos impropios.  
Perforaciones.  
Desprendimientos del revestimiento.  
Pérdida de la coronación.  
Pérdida de grandes volúmenes de tapial.  
Perforaciones en el tapial.  
Pérdida de la costra.  
Grietas y juntas descarnadas.

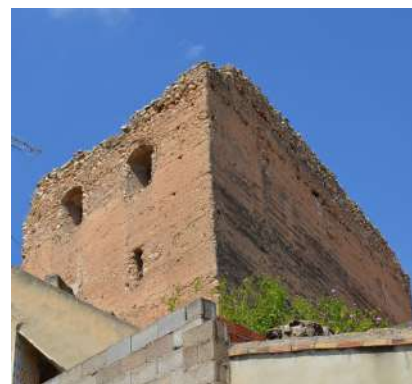
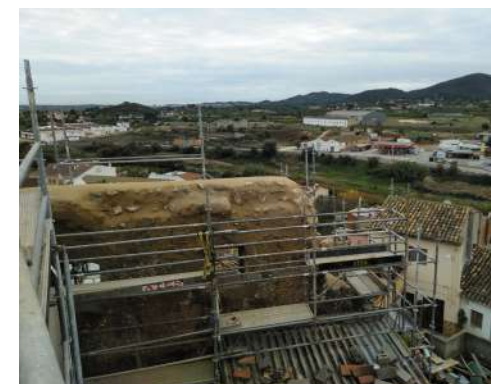
#### F.05 ASPILLERAS

PATOLOGÍAS  
EXISTENTES

Desprendimientos del revestimiento.  
Grietas y juntas descarnadas.

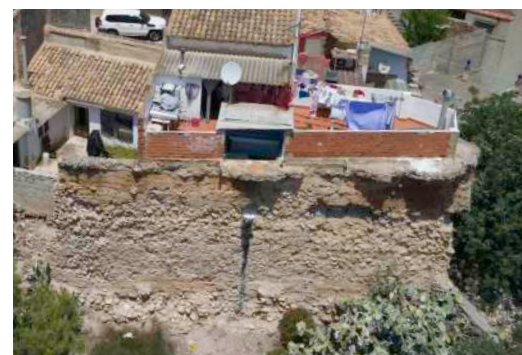
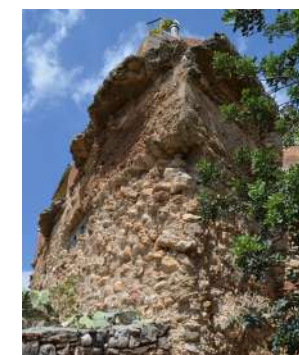
#### PATOLOGÍAS EXISTENTES

Elementos impropios.  
Perforaciones.  
Desprendimientos del revestimiento.  
Pérdida de la coronación.  
Pérdida de grandes volúmenes de tapial.  
Perforaciones en el tapial.  
Pérdida de la costra.  
Grietas y juntas descarnadas.  
Eflorescencias salinas.

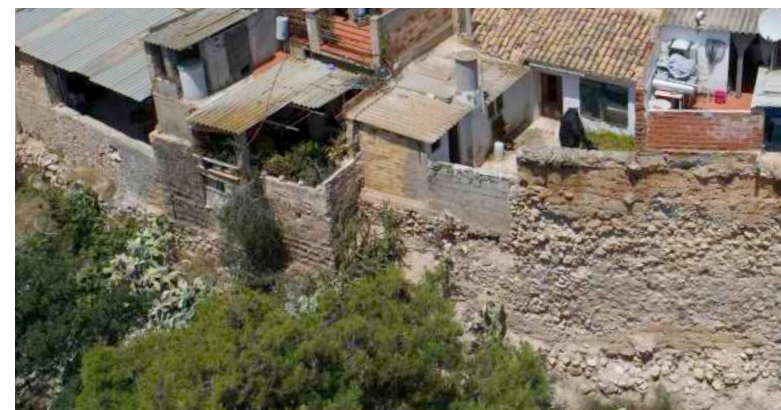
#### F.13 TORRE 2

#### PATOLOGÍAS EXISTENTES

Elementos impropios.  
Perforaciones.  
Desprendimientos del revestimiento.  
Pérdida de la coronación.  
Pérdida de grandes volúmenes de tapial.  
Perforaciones en el tapial.  
Pérdida de la costra.  
Grietas y juntas descarnadas.  
Eflorescencias salinas.  
Vegetación.

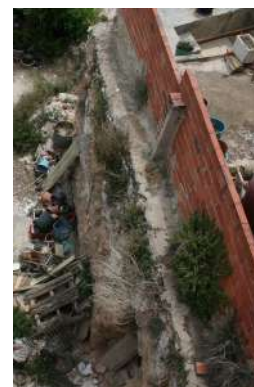
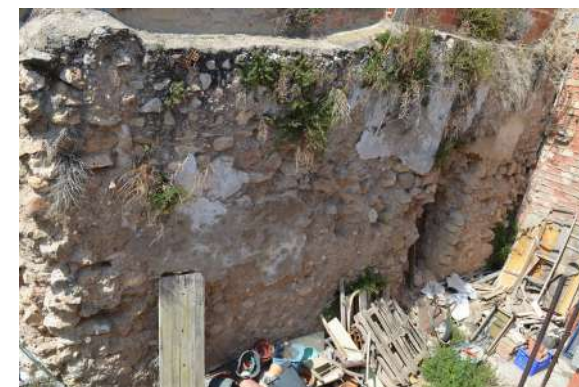
#### PATOLOGÍAS EXISTENTES

Elementos impropios.  
Perforaciones.  
Desprendimientos del revestimiento.  
Pérdida de la coronación.  
Pérdida de grandes volúmenes de tapial.  
Perforaciones en el tapial.  
Pérdida de la costra.  
Grietas y juntas descarnadas.  
Eflorescencias salinas.  
Vegetación.

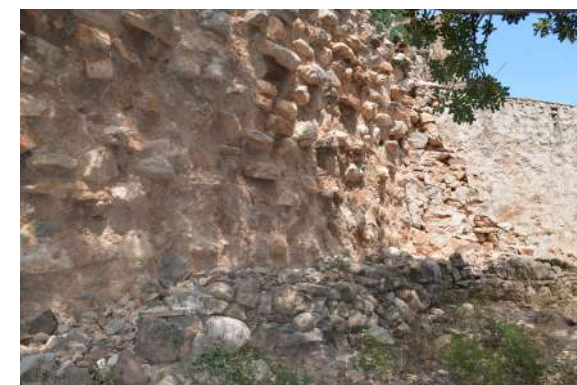
#### F.19 CUERPO DE FÁBRICA (CF5)

#### PATOLOGÍAS EXISTENTES

Elementos impropios.  
Perforaciones.  
Desprendimientos del revestimiento.  
Pérdida de la coronación.  
Pérdida de grandes volúmenes de tapial.  
Perforaciones en el tapial.  
Pérdida de la costra.  
Grietas y juntas descarnadas.  
Eflorescencias salinas.  
Vegetación.

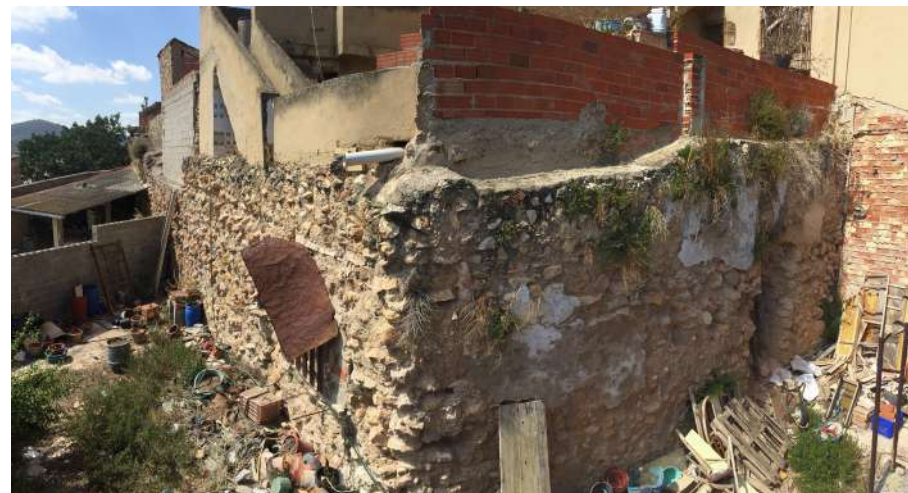
Figura 2

La reutilización de numerosas partes del sistema defensivo para formar parte de viviendas privadas ha generado la frecuente presencia de perforaciones en el tapial para facilitar el acceso a los "corrales" de algunas viviendas (Figura 2) o para abrir ventanas que doten de ventilación de las nuevas estancias. Al daño ocasionado por el debilitamiento de los muros que estas perforaciones causan, se une el hecho de que se hayan empleado materiales inapropiados (cemento, bloques de hormigón, etc.), que a su vez generan lesiones por grietas, eflorescencias, etc.

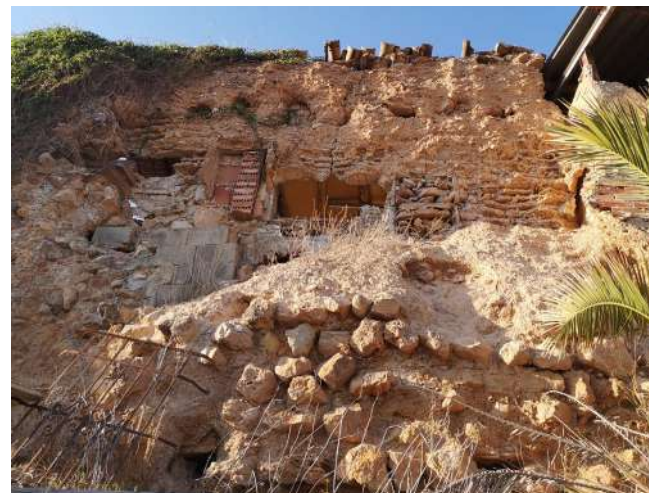
Figura 26

La presencia de grietas y de juntas descarnadas son relevantes por su efecto negativo sobre la resistencia o la continuidad estructural de los muros. Algunas de las grietas pueden estar causadas por la inserción de elementos impropios en una estructura de tierra (por ej. elementos metálicos) o la apertura de vanos (Figura 26)

El relleno de grietas no activas, según su tamaño, se producirá con lechadas de cal o con morteros de tierra y cal, junto a inyecciones de lechadas fluidas de cal mediante tubos dispuestos en su interior, hasta su completo rellenado.
