## PLAN DIRECTOR DEL CASTELL DE VILAMARXANT

PETICIONARIO: Ajuntament de Vilamarxant

FECHA: Noviembre 2023

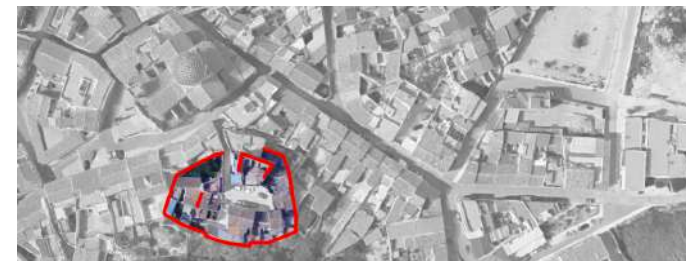
#### F.01 PUERTA DE ACCESO PRINCIPAL

Elementos impropios.  
Perforaciones.  
Desprendimientos del revestimiento.  
Grietas y juntas descarnadas.  
Eflorescencias salinas.

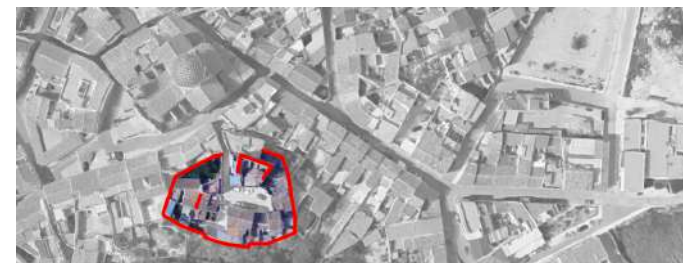
#### F.02 ADARVE

Elementos impropios.  
Perforaciones.  
Grietas y juntas descarnadas.  
Eflorescencias salinas.  
Vegetación.

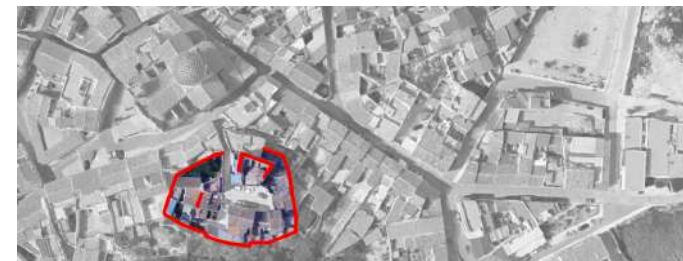
#### F.03 ANTEMURAL

Elementos impropios.  
Perforaciones.  
Desprendimientos del revestimiento.  
Pérdida de la coronación.  
Pérdida de grandes volúmenes de tapial.  
Perforaciones en el tapial.  
Pérdida de la costra.  
Grietas y juntas descarnadas.  
Eflorescencias salinas.  
Vegetación.

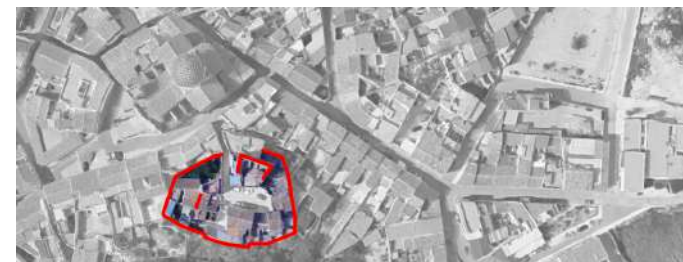
#### F.06 PUERTA DE ACCESO A LA TORRE

Elementos impropios.  
Perforaciones.  
Desprendimientos del revestimiento.  
Pérdida de grandes volúmenes de tapial.  
Perforaciones en el tapial.  
Pérdida de la costra.  
Eflorescencias salinas.

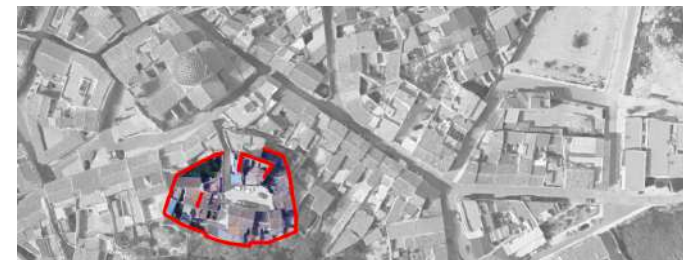
#### F.19 CUERPO DE FÁBRICA (CF5)

Elementos impropios.  
Perforaciones.  
Desprendimientos del revestimiento.  
Pérdida de la coronación.  
Pérdida de grandes volúmenes de tapial.  
Perforaciones en el tapial.  
Pérdida de la costra.  
Grietas y juntas descarnadas.  
Eflorescencias salinas.  
Vegetación.

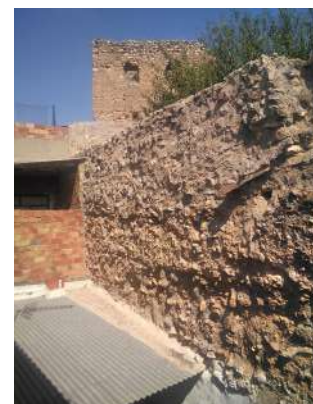
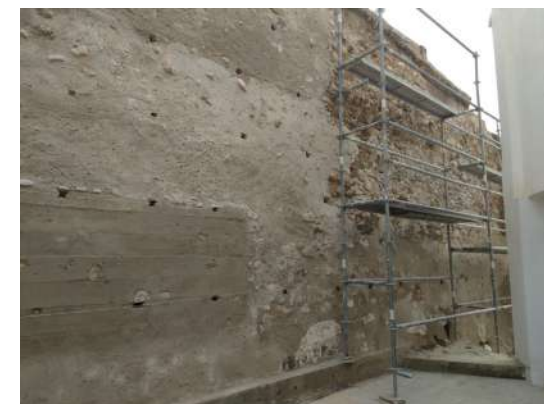
#### F.21 CUERPO DE FÁBRICA (CF7)

Elementos impropios.  
Desprendimientos del revestimiento.  
Pérdida de la coronación.  
Perforaciones en el tapial.  
Pérdida de la costra.

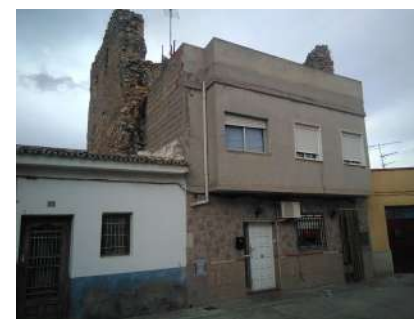
*Vivienda construida en el interior de la Torre. Plaza del Castell nº2*

Como segunda etapa para la recuperación de los restos del Castell y su entorno se propone la demolición de la vivienda que se encuentra hoy en día en el interior de la torre. La vivienda en cuestión carece de ningún tipo de interés arquitectónico y altera de manera abrumadora la perspectiva del bien arquitectónico.

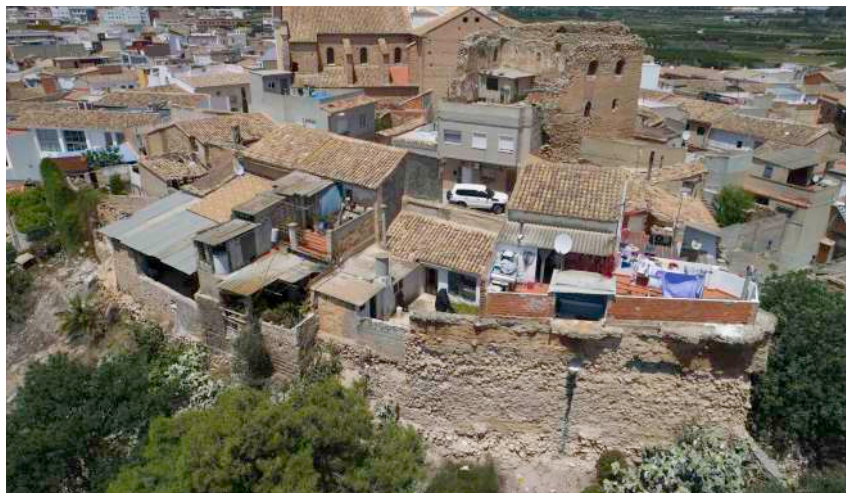
Figura 1

**La muralla (CF5, CF6, CF7)**, que constituye el núcleo del sistema defensivo, se define como un lienzo corrido (figura 1) reforzado por bastiones o torres, de los que quedan escasos restos y que únicamente podemos interpretar su presencia a partir de estas exiguas evidencias.

Gran parte de las viviendas circundantes a la plaza del castillo han ido ocupando en sus corrales o patios los lienzos de la muralla con construcciones secundarias. Buena parte de ellas deberán ser demolidas para recuperar e intervenir adecuadamente estos espacios y facilitar su puesta en valor y su mejor comprensión visual del conjunto (Figura 1).

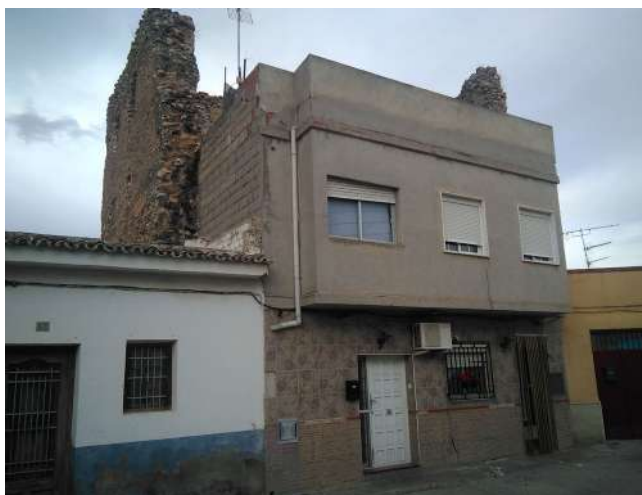
Figura 3

interior o se construyen en el interior de la torre. La presencia de viviendas anexadas a las murallas es continua en todas las zonas del recinto, especialmente en el lienzo sur (CF6) y principalmente importante la que se encuentra en el interior de la torre (Figura 3).

Parte fundamental del sistema defensivo lo constituye **la torre principal del Castillo (CF4)**, de la que actualmente se conservan tres paramentos y que consta de una peculiar planta trapezoidal. La estructura conserva los muros norte, de levante y poniente, mientras que el muro sur se encuentra totalmente desaparecido debido a que en la actualidad, en esta zona se localiza la fachada principal de una vivienda contemporánea que actualmente ocupa el cuerpo de la torre (figura 3).

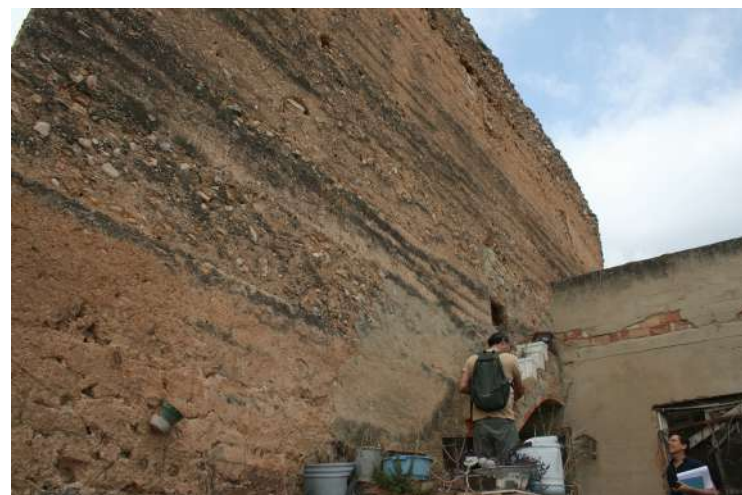
Figura 4

utilizados para los cajones del encofrado. En su paramento de poniente se observan 2 aspilleras y dos vanos en el piso superior de mayor tamaño, abiertos en lo que originalmente debieron de ser también aspilleras (figura 4). En su paramento norte (figura 5) conserva una aspillera (figura 6) y una pequeña puerta de acceso a los cuerpos superiores que en la actualidad aparece condenada (figura 7). En el paramento de levante se conservan 2 aspilleras en una de las plantas y dos vanos que en su día debieron de ser también aspilleras (figura 8). En el interior de la estructura se aprecian las improntas de los niveles de forjado del piso superior, así como las impostas de las ménsulas destinadas a sustentar los cabirones que harían de soporte del entrevigado de madera que conformaría el forjado de esta planta, sobre la que se levantaría la terraza de la torre, que en su momento contaría con remate almenado (figura 9).

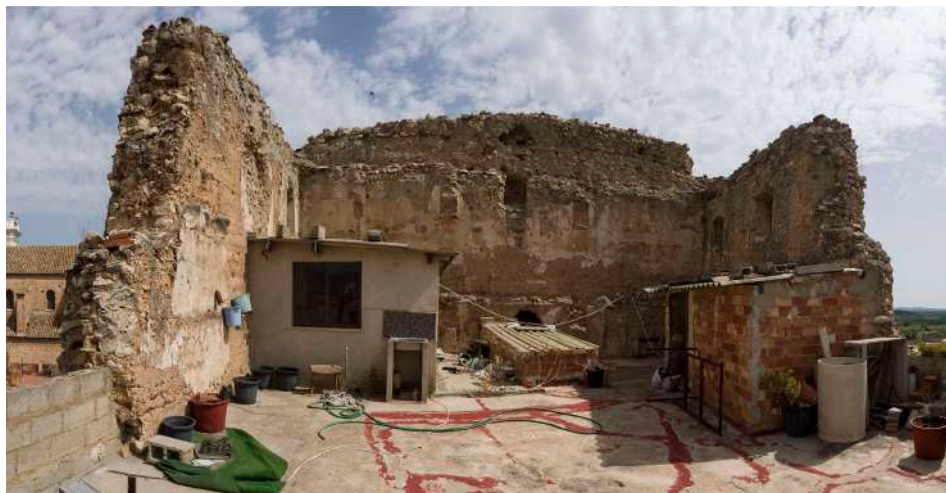
Figura 9

relación de afectaciones en el conjunto, siendo muy relevantes las transformaciones, los usos impropios o los expolios (Figuras 9, 10 y 24). Algunas de estas acciones humanas son de bastante antigüedad, habiendo estado acompañadas de los perjuicios que al conjunto ocasionaron el abandono y el escaso mantenimiento que han facilitado la pérdida de las cubriciones de los muros, el desprendimiento de los cubrimientos, etc.

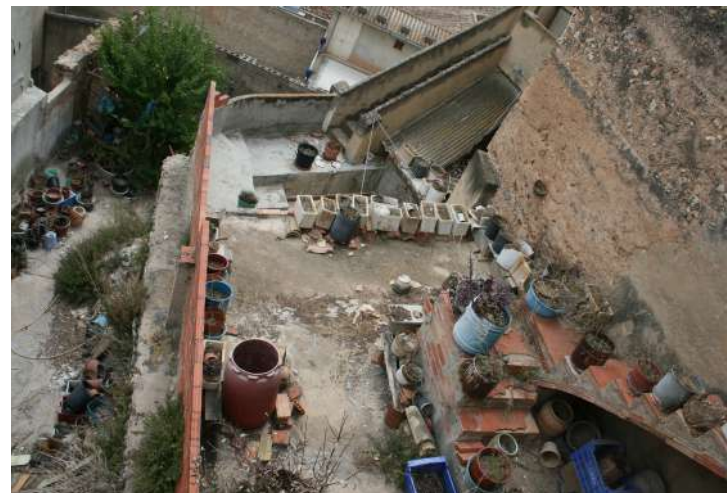
Figura 10

Es precisamente en esta zona de la torre, en concreto a los pies de su paramento norte, donde se localiza la interesante **zona de antemural (CF8)** (figura 10), y que podemos poner en relación con la presencia de **la puerta de acceso principal** al recinto superior del castillo. Este acceso, defendido por la misma torre y su antemural, estaría conformado por un pasadizo abovedado (figura

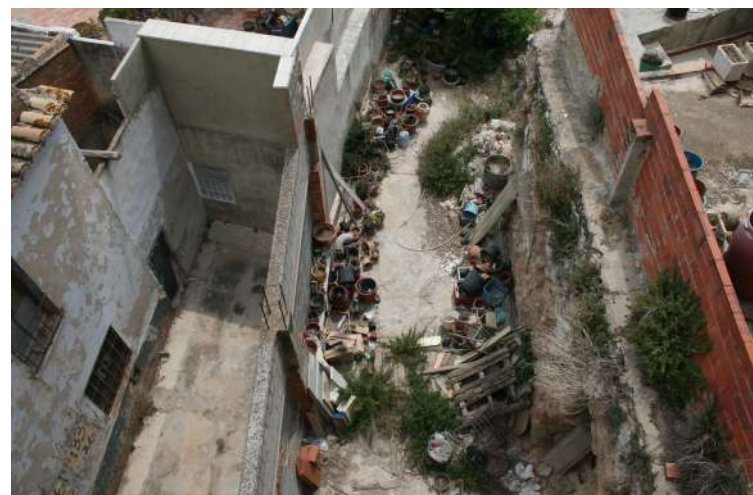
Figura 16

**El adarve o camino de ronda** sobre la zona del antemural (CF8) (figuras 16 y Figura 17) lo podríamos definir como liza. No obstante, las características constructivas del remate almenado, como suele ser habitual, diferirían de las del resto del lienzo, ya que se utilizaría un tapial calicostrado, calicastrado o acerado, con menor o escasa presencia de mampuestos y una proporción distinta de cal mezclada con tierra, arena, y gravas de pequeño y mediano tamaño. Estos materiales se disponían a tongadas o capas sucesivas compactadas, protegidas por la capa de mortero o costra.

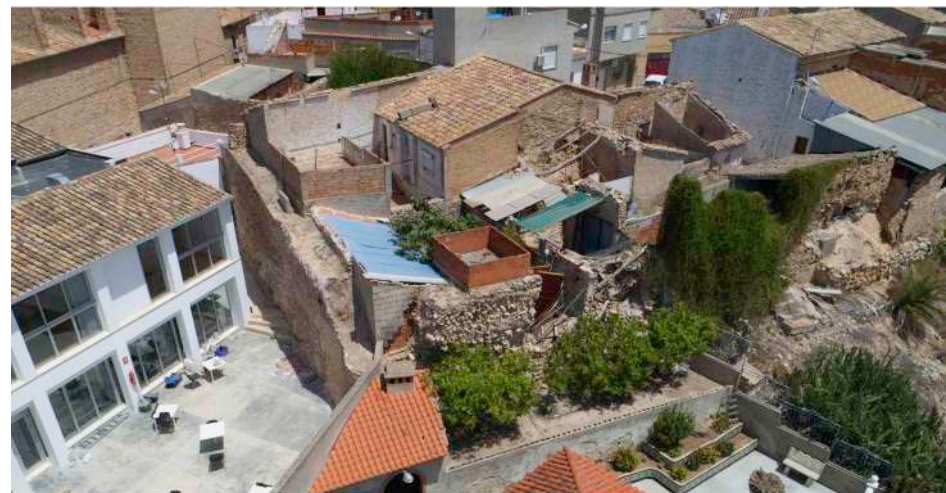
Figura 18

**En el tramo de lienzo de poniente** (CF7) (figuras 18 y 19), conservado en el actual patio de la biblioteca, se observa el espesor original 1,10 m-1,20 m así como la presencia de la altura original del lienzo en la cota máxima conservada, que varía entre los 7 y los

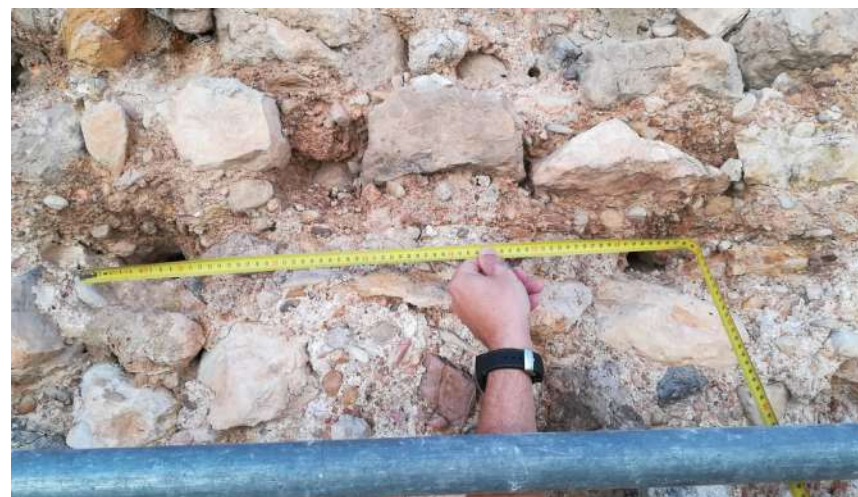
Figura 20

La distancia entre los agujales en este tramo de muralla de poniente puede variar de 0,70 cm a 0,90 cm (figuras 20 y 21) y su disposición puede alternar a lo largo del lienzo dando como resultado una obra trabada. La altura de los cajones en este tramo del paño es de 90 cm aproximadamente (figuras 22 y 23).

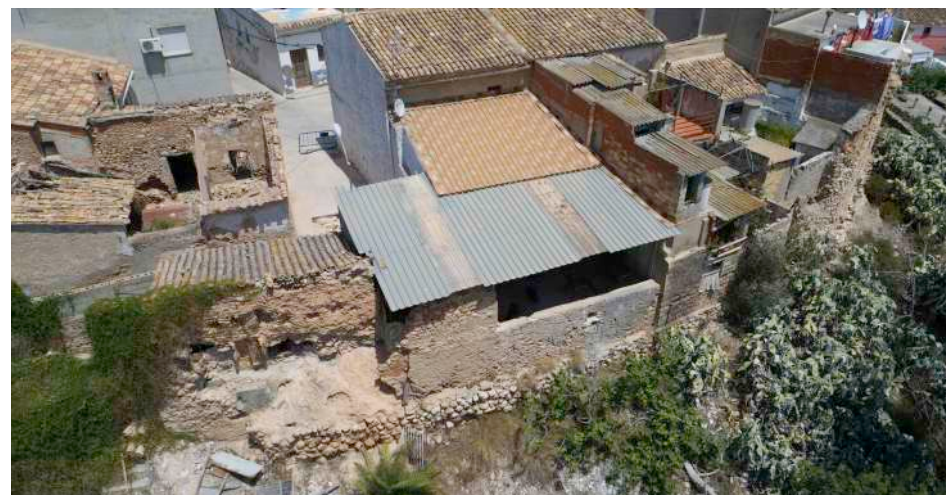
Figura 24

**En el tramo de lienzo sur** (CF6), el de mayor longitud y peor conservado, se puede observar la presencia de un cambio de fábrica en la zona que presenta peor estado de conservación. En este caso, y coincidiendo con la generación de un ángulo en la línea del lienzo, se aprecia que a partir de este punto la técnica utilizada es la tapia calicostrada de tongadas de tierra compactadas (figuras 24, 25 y 26).

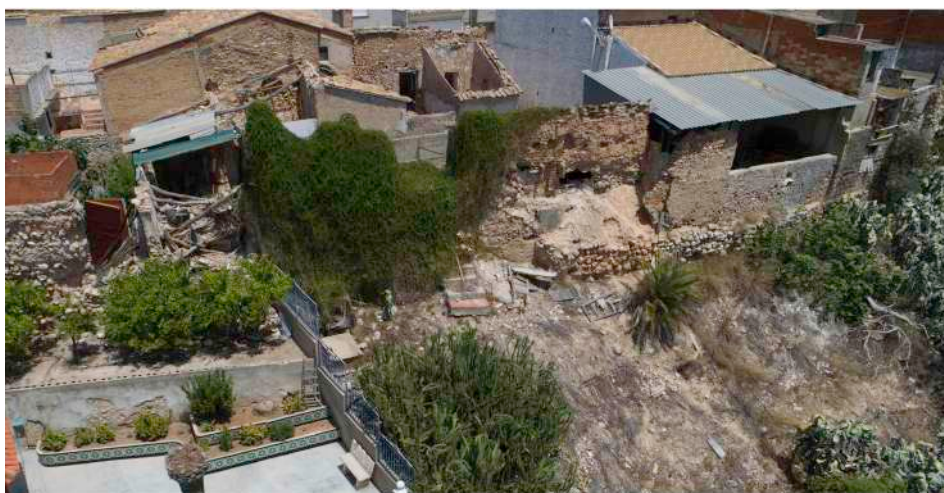
Figura 27

Estas características nos hacen plantear la posibilidad de la presencia de dos torres (Torre 1 y Torre 2) en este sector del lienzo separadas entre sí por una distancia de unos 19,5 m. Destacan las características constructivas y el volumen actualmente casi perdido de la **Torre 1**: se trataría de una torre maciza adelantada al lienzo construida a base de tongadas de tierra y de la que únicamente conservamos el zócalo, tambor o muro base construido de mampostería encajonada a partir de cantos rodados y bolos de río. El mal estado de conservación de este paramento, permite observar como únicamente se conservan en algunas zonas la costra de la tapia donde se aprecia con claridad la impronta de las tongadas de tierra apisonada (figura 27).

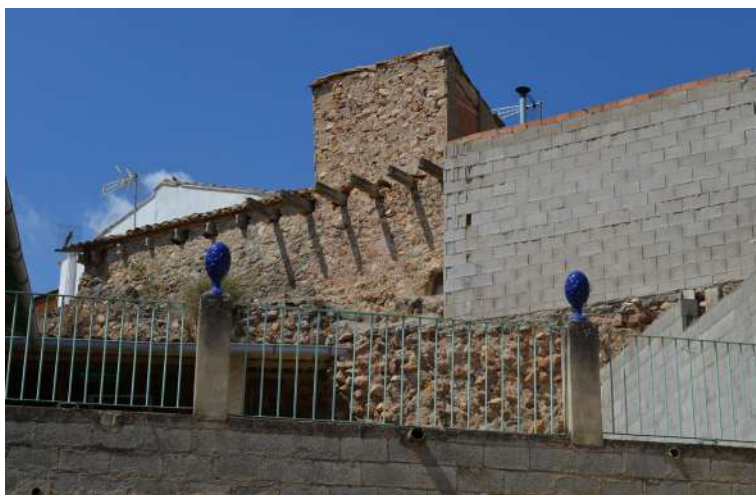
Figura 31

**El lienzo de levante** (CF5), es el de menor longitud y el que mejor estado de conservación presenta. Este tramo se puede localizar en algunos patios traseros de las viviendas de la Calle Valencia. Sin embargo parte de sus estructuras pueden haber quedado ocultas por el adosamiento de construcciones de época reciente (figura 31).

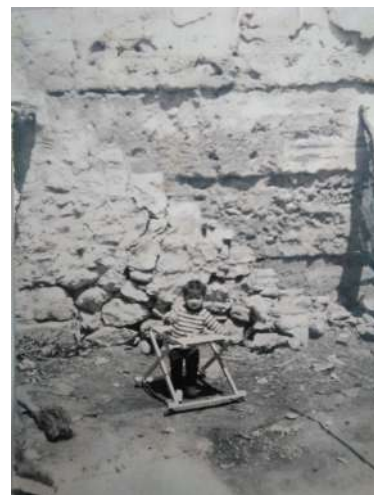
Figura 32

En una fotografía antigua del interior de la torre, proporcionada por una de las vecinas del castillo (figura 32), se puede apreciar con mayor claridad que en la actualidad el uso de la tapia de mampostería encajonada, observándose las improntas de los tablones destinados a la fabricación del encofrado. Sobre esta fotografía se ha podido realizar un trabajo de escalado de los cajones llegando a la conclusión de que en el interior de la estructura, la altura de los cajones era de 90 cm.
